# EL PAPEL DEL BOSQUE EN LA REGULACIÓN DE LOS CICLOS DEL AGUA Y DE LOS SEDIMENTOS EN CUENCAS DE CURSOS TORRENCIALES, ANTE LA INCIDENCIA EN ELLAS DE EVENTOS METEOROLÓGICOS EXTRAORDINARIOS: ASPECTOS PRÁCTICOS.

Juan Ángel Mintegui Aguirre Unidad de Hidráulica e Hidrología. Departamento de Ingeniería Forestal. Escuela Técnica Superior de Ingenieros de Montes. Universidad Politécnica de Madrid. E-mail: juanangel.mintegui@upm.es

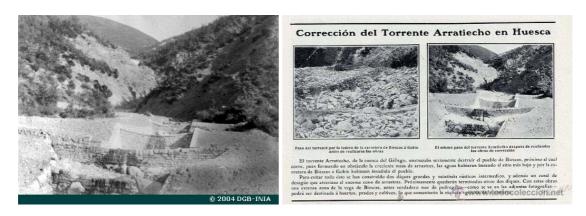
**Figura 5.** Cuenca vertiente al torrente de Arratiecho. Izquierda: trabajos de encauzamiento y canalización en el primer tramo del cono de sedimentación del torrente ejecutados por la VI División Hidrológico-Forestal para asegurar el servicio de la carretera N-260. Derecha: publicación en un diario regional de las obras realizadas. (Fotografías procedentes del archivo del INIA, 2004).

Al comienzo del siglo XX la cuenca estaba deforestada, con sus suelos degradados y presentaba serios síntomas de inestabilidad, con riesgo de desplazamiento aguas abajo de la masa de terreno afectada por la dinámica torrencial, que se activaba cuando ocurrían en la cuenca precipitaciones torrenciales (Figura 4, derecha). En el torrente sus crecidas causaban una fuerte erosión en su lecho y el consiguiente transporte de los sedimentos arrancados al mismo aguas abajo, junto con los procedentes de la erosión en su cuenca vertiente y conducidos hasta él por las escorrentías de ladera; hasta alcanzar el flujo el área dominada, donde se expandía y depositaba los sedimentos a modo de cono de sedimentación, para después recogerse en su canal de desagüe y descargar en el río Gállego, al que el torrente de Arratiecho es tributario, originando múltiples cortes en la carretera N-260 (Figura 5) que

El proyecto diseño y se construyó también un canal escalonado atravesando el cono de sedimentación del torrente; para descargar sus caudales de crecida al río Gallego, evitando su expansión y divagación por las tierras colindantes; es decir, para estabilizar el cono de sedimentación y garantizar el tránsito por la carretera N-260 a la salida de Biescas (Figuras 5 y 8).

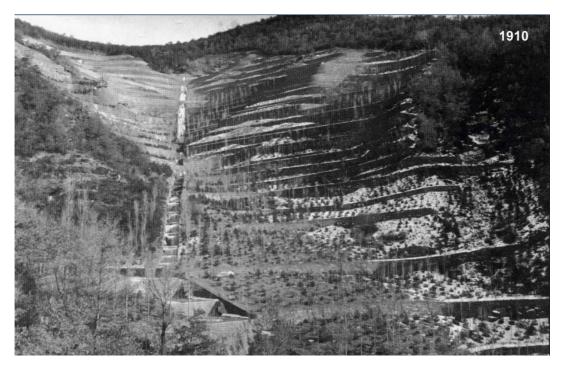
**Figura 7.** Cabecera de la cuenca vertiente al torrente de Arratiecho en 1910, cuando las obras hidráulicas de corrección del torrente y las medidas de rehabilitación de su cuenca comenzaban a atemperarse. Posteriormente, tras su consolidación, han aportado un alto grado de protección y naturalización, conforme a lo previsto en el esquema restaurador. (Fotografías procedentes del archivo del INIA, 2004).

**Figura 9.** Panorama de la cuenca vertiente al torrente de Arratiecho en marzo de 2012. Se aprecia en el centro de la misma el cauce del torrente y las superficies repobladas con Pinus sylvestris en su vertiente directa (color verde oscuro); en el resto de la cuenca predomina la vegetación natural climácica. (Esta imagen se corresponde con la imagen de la Figura 7).

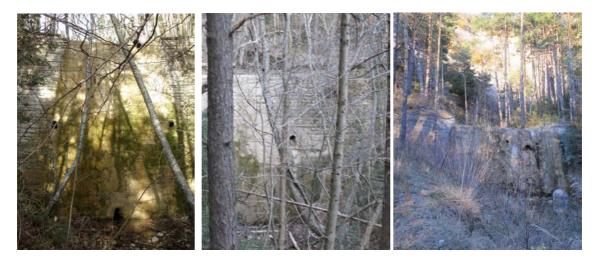
**Figura 10**. Estado que presentan los tres diques de mampostería hidráulica de primer orden, ubicados en la garganta del torrente de Arratiecho, en marzo de 2012 (el orden de aparición de los diques es el mismo que el de la Figura 6)

b) Las tres imágenes de la Figura 10 muestran en marzo de 2012 los tres diques de mampostería hidráulica de primer orden, levantados transversalmente al eje del torrente de Arratiecho en la garganta de su cuenca vertiente, en el mismo orden en que aparecen en las imágenes de la Figura 6 que corresponden al año 1904. Las imágenes superiores de la Figura 11 ofrecen detalles del estado que presentan en la misma fecha, marzo de 2012, los trabajos de nivelación realizados en la vertiente directa al torrente de Arratiecho en los primeros años del siglo XX y las imágenes inferiores corresponden al tramo encauzado de dicho torrente aguas abajo del dique de mampostería hidráulica de primer orden número 3, el ubicado en el vértice del cono de sedimentación del torrente.

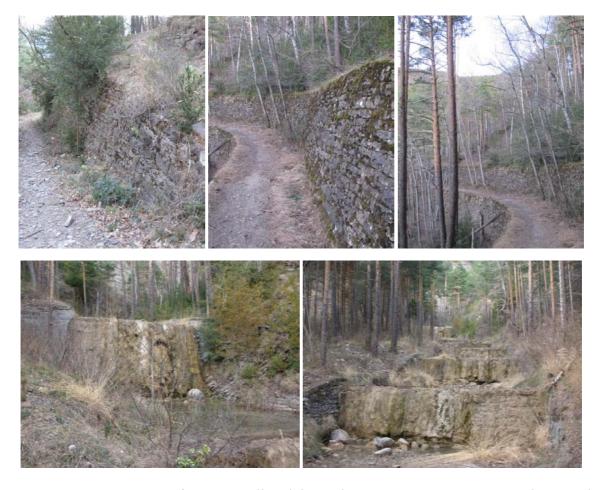
Figura 11. Imágenes superiores: Detalles del estado que presentan en marzo de 2012 los trabajos de nivelación del terreno realizados en la vertiente directa al torrente de Arratiecho entre 1901-04. Imágenes inferiores. Izquierda: dique de mampostería hidráulica de primer orden número 3, situado en el vértice del cono de sedimentación del citado torrente. Derecha: tramo encauzado del torrente en cuestión aguas abajo del dique de mampostería hidráulica de primer orden número 3, que aparece al fondo.

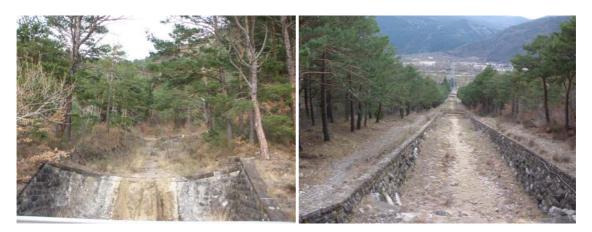
**Figura 12.** Estado en marzo de 2012 del canal escalonado de tramos erosionables, construido en 1904, que discurre por el eje del cono de sedimentación del torrente de Arratiecho para dirigirse al curso del río Gállego, en la sección que le atraviesa la carretera N-260, tras haber sido limpiado recientemente. Imagen izquierda: el canal visto hacia aguas arriba desde la carretera N-260 (esta imagen se corresponde con las fotografías de la Figura 5). Imagen derecha: el mismo canal inmediatamente aguas abajo de la citada carretera.

c) Las imágenes de la Figura 12 muestran en marzo de 2012 el canal escalonado de tramos erosionables, que establece el eje del cono de sedimentación del torrente de Arratiecho, en la sección donde le atraviesa la carretera N-206. La fotografía izquierda está tomada hacia aguas arriba (prácticamente desde el mismo lugar en el que se tomaron las fotografías de la Figura 5) y representa la continuidad de la imagen inferior derecha de la Figura 11. La fotografía derecha muestra el canal aguas abajo de la carretera, al fondo de la misma se encuentra el río Gállego. El canal presenta el aspecto de haber sido limpiado recientemente, que contrasta con el estado que presenta el tramo superior del mismo que aparece en la imagen inferior derecha de la figura anterior.
